# EVALUACIÓN DE OBRAS DE DEFENSA EN COSTAS DE DUNAS, *MUNICIPIO DE LA COSTA PROVINCIA DE BUENOS AIRES.*

*López Rubén A. y Marcomini Silvia C.*

Departamento de Geología, Facultad de Cs. Exactas y Naturales, Universidad de Buenos Aires. rlopez@gl.fcen.uba.ar y scm@gl.fcen.uba.ar

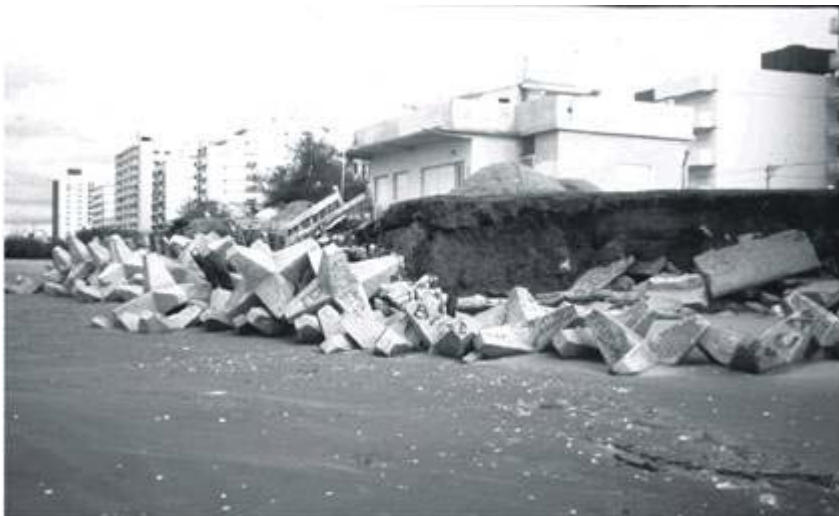
Sin tener el conocimiento de la causa que provocaba la pérdida de los espacios de playa, se procedió a ejecutar una obra, constituida por la colocación de una hilera de tetrápodos de hormigón de 2 toneladas de peso promedio, conformando una línea paralela a la costa en el sector de playa distal (figura 1) o el pie de duna con el objeto de evitar así el retroceso de la línea de costa.

Este tipo de obra es recomendada para defender la base de los acantilados en donde la plataforma de abrasión le permite sustentabilidad a los tetrápodos, pero en la localidad de Santa Teresita la ausencia de un substrato rocoso en las cercanías de la superficie hizo que los mismos, al interactuar con el oleaje, rápidamente se hundieran sin alcanzar su finalidad como se observa en la figura 2.

**Figura 1:** tetrápodos de hormigón

Tampoco el número de tetrápodos utilizados fue suficiente para conformar un obstáculo, que evitara que la arena de las dunas fuera movilizada hacia el mar durante las tormentas.

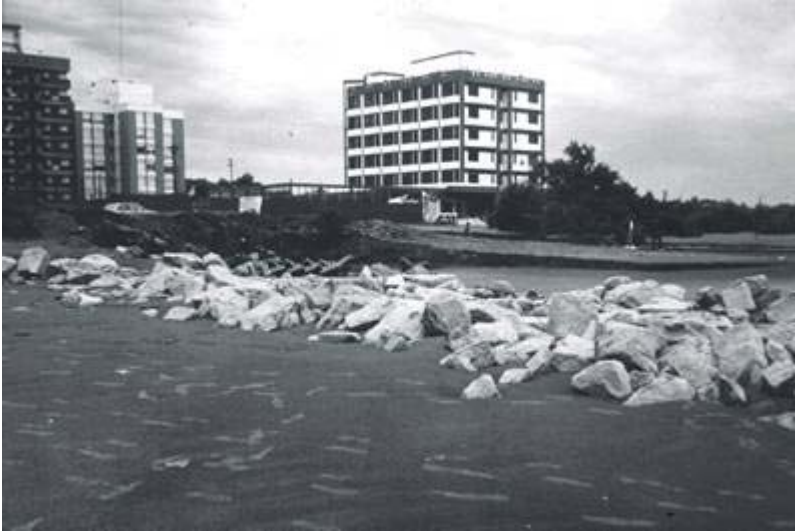
Al agravarse el problema con el transcurso de los años, en 1987 se proyecta construir una batería de espigones desde la calle 23 a la 33, es así que en 1988 se construye el primer espigón de este grupo (y único en el Municipio de La Costa, figura 2). El espigón se construyó en dirección perpendicular a la línea de costa con una longitud aproximada de 100m y un ancho de 10m, la altura del mismo no sobrepasa el metro de altura con respecto a la playa lindante con la excepción del sector del morro donde alcanza 1.5m, las rocas que lo componen son bloques de cuarcita tipo mar del Plata con pesos que oscilan entre 100 y 500 Kg.

Su localización es coincidente con la calle 27. La estructura se extiende sobre la playa distal y frontal, tiene como característica permanecer totalmente descubierto durante las bajamares de sizigia y actúa, interrumpiendo parcialmente la deriva litoral entre las pleamares medias a máximas, este tipo de espigones se los conoce con el nombre de semipermeable.

**Figura 2:** Espigón subsumergido

Esta obra fue monitoreada entre los años 1988 y 1991 (López y Marcomini, 1993) pudiéndose determinar que las condiciones de semipermeabilidad, disposición y tamaño del espigón provocan escasa acumulación debido a la limitada interrupción producida por el mismo en el transporte de sedimentos por deriva litoral.

Se concluyó que para que el espigón ejerza un efecto significativo sobre la playa, el mismo debería tener una longitud de 200 m desde el extremo continental de la playa distal y una altura mínima en el extremo de 5 m..

Esta estructura incrementó la acumulación al sur y provocó erosión al norte.

En las observaciones de campo posteriores al periodo citado, se evidencio el hundimiento de los bloques que componen la estructura y el retroceso de la línea de costa en dicho sector.

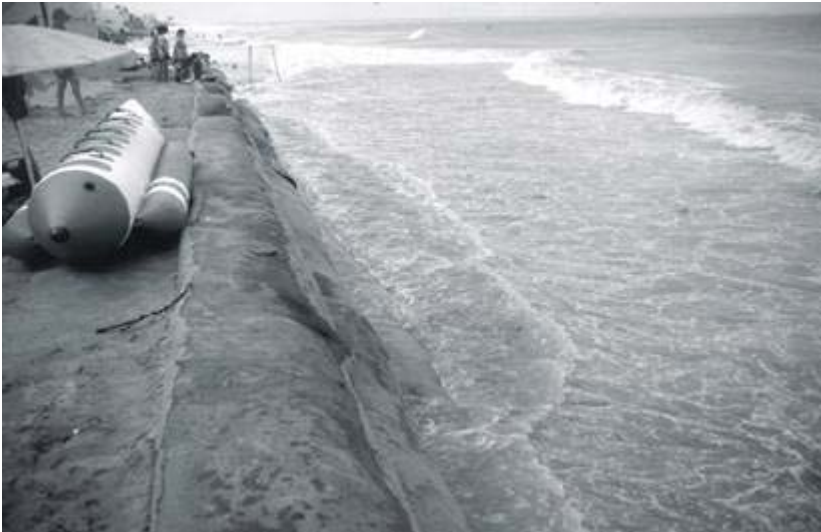
En su interacción con el medio provocó reflexión del oleaje durante la mareas extraordinarias y tormentas con un consecuente descenso del nivel de la playa (figura 3), la base de suelo cemento rápidamente fue fracturada y desestabilizada por la acción de las olas, también se puede observar el socavamiento en los cierres laterales de las estructuras.

**Figura 3:** reflexión de olas, generada por los geotextiles

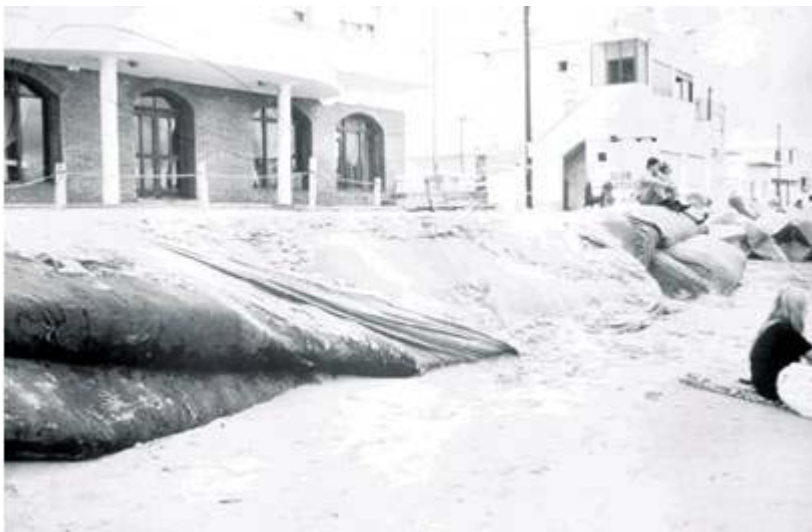
La arena que rellena los gaviones, esta sometida a procesos de remoción en masa en el interior de los mismos generando fenómenos del reptaje en el interior de las estructuras favoreciendo con el tiempo el vuelco de las mismas ( figura 4).

El geotextil utilizado presentó un rápido deterioro ante las condiciones meteorológicas imperantes y el trato inadecuado de los turistas.

**Figura 4:** Deterioro de las estructuras de geotextil
